## Proposals for Protection of Return Cables on SwePol Link

Tadeusz Szczepański

return cable, surge arrester, electrode

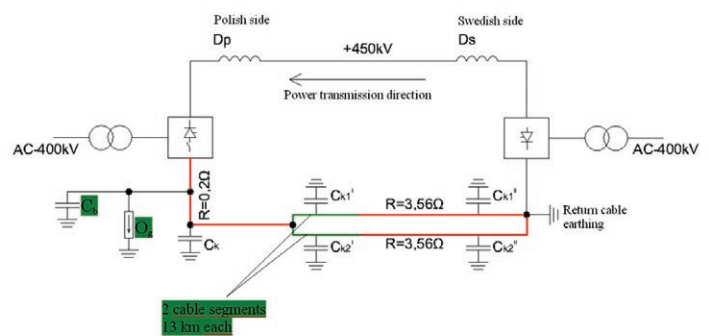
Fig. 1. Electrical diagram of Sweden-Poland transmission system explaining the return cable overvoltage mechanism, own study

open ended long line, as shown in the form of a simplified electrical diagram in Fig. 1. The phenomenon reflects the energy conservation law; before the damage the return cable's static voltage is low and reaches a maximum of 2.52 kV (at the current of 1330 A).

After the converter is locked all magnetic energy stored in the return cable changes into electrical power forming a surge wave (impulse) at the cable end. The surge wave travels along the cable and at the point of the changed wave resistance (connection point of return cables) springs back causing its enlargement propagated in the marine part near the seashore. Voltage of such a magnitude causes damage to the cable insulation.

The return cables at the Swedish side were completely protected against the effects of electrical hazards, thanks to the earthing of the cable conductor at that end.

- both 13 km segments of the cable at the Polish side were replaced with new ones, (marked green in the drawing) having a different electric field grading of the working conductor (electric field grading shield of the working conductor is made of material 5 times thicker to achieve better electric field grading and better switching overvoltage resistance)

- surge arresters at the Polish side were extended (initiation voltage was reduced from 22 kV to 11 kV) marked in the drawing as Ob, and the capacity of the capacitor bank was enlarged, marked as Cg, reducing the slope of surge increases

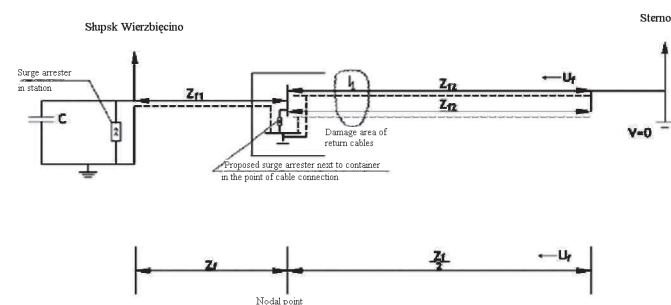
Fig. 2. Return cables of Sweden-Poland link, own study

wave resistance change, i.e. a nodal point in the cable box next to the container at the Polish side). Surge arresters should be carefully selected for impact loading of approximately 30 kA (i.e.  $3 \times 10$  kA) at a working voltage of 11 kV (similar to Wierzbęcino station) and equipped with an event counter. Earthing of surge arresters and all shields of return cables should be connected to a new earthing system with a resistance of less than 5  $\Omega$ . The most exposed damage area for return cables is shown in Fig. 2.

Practical preventive measures reducing the damage to return cables can concern almost exclusively electrically caused failures. Mechanically caused damage occurs rarely, (i.e. only every fifth instance of damage) and the damage spot may involve every kilometre of the line, especially the sections of cable where it is laid directly on the rock. The simplest solution to limit future electrical damage to the return cables is to install surge arresters at the Polish seashore where the return cable coming from Wierzbęcino DC station is connected with two return cables entering the sea and connecting Sterno station (the point of

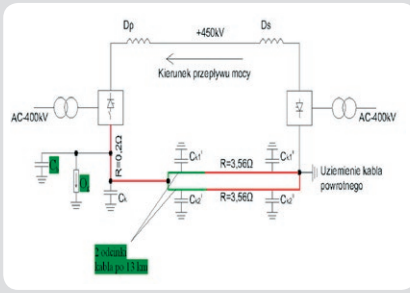
Rys. 1. Schemat elektryczny układu przesyłowego Szwecja – Polska służący wyjaśnieniu mechanizmu przepięć w kablu powrotnym, opracowanie własne

Opisany przypadek odpowiada klasycznej linii długiej otwartej na końcu, co pokazano w formie uproszczonego schematu elektrycznego na rys. 1. Zachodzące zjawisko wiąże się z prawem zachowania energii, przed uszkodzeniem napięcie statyczne na kablu powrotnym jest małe i wynosi maksymalnie 2,52 kV (przy znamionowym obciążeniu wynoszącym 1330 A).

Z chwilą zablokowania przekształtnika cała energia magnetyczna zgromadzona w kablu powrotnym zamienia się w energię elektryczną, co objawia się powstaniem fali przepięciowej na końcu kabla. Rozchodząca się fala przepięciowa wędruje wzdłuż kabla i w miejscu zmiany oporności falowej (w węźle łączącym kable powrotne) następuje jej odbicie, powodujące jej zwiększanie rozchodzące się w części morskiej w okolicy polskiego brzegu. Tak duże napięcie powoduje uszkodzenia izolacji kabla.

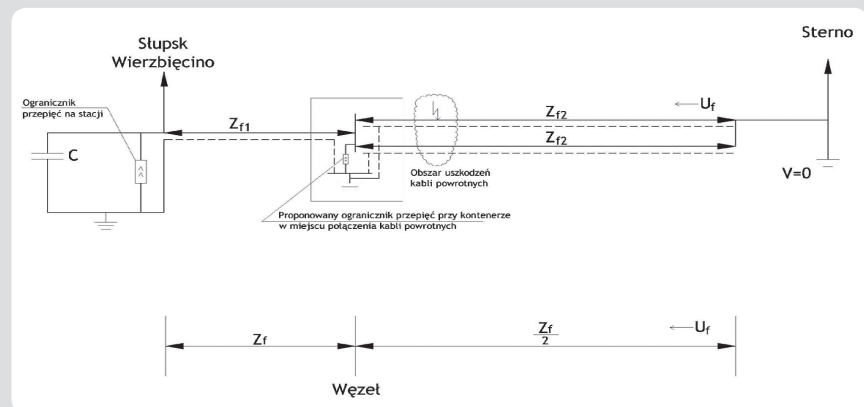
Rys. 2. Kable powrotne w łączu Szwecja – Polska, opracowanie własne

kontenerze po polskiej stronie). Ograniczniki przepięciowe powinny być dobrane na obciążalność udarową ok. 30 kA, tj.  $3 \times 10$  kA, i napięcie robocze 11 kV (podobnie jak w stacji Wierzbicino), obowiązkowo wyposażone w liczniki zadziałań. Uziemienie ograniczników przepięć oraz wszystkie ekrany kabli powrotnych powinny być połączone z nowo zbudowanym uziemieniem o rezystancji mniejszej niż 5  $\Omega$ . Szczególnie narazony obszar uszkodzeń kabli powrotnych pokazano na rys. 2.

Praktycznie środki zaradcze, ograniczające uszkodzenia kabli powrotnych, mogą dotyczyć prawie wyłącznie awarii spowodowanych przyczynami elektrycznymi. Uszkodzenia pochodzące od przyczyn mechanicznych występują rzadko, tzn. średnio tylko co piąte ma tę przyczynę, a ich miejsce może dotyczyć każdego kilometra linii, zwłaszcza odcinków, gdzie kabel ułożony jest bezpośrednio na skale. Najprostszym rozwiązaniem, aby ograniczyć kolejne uszkodzenia elektryczne kabli powrotnych, jest zainstalowanie ograniczników przepięciowych przy polskim brzegu morskim w miejscu, w którym połączono kabel powrotny, przychodzący ze stacji DC w Wierzbicinie, z dwoma kablami powrotnymi wchodzącymi do morza i łączącymi stację Sterno (tam, gdzie następuje zmiana oporności falowej, tj. w węźle elektrycznym znajdującym się w szafce kablowej przy
