## Proposals for Protection of Return Cables on SwePol Link

Tadeusz Szczepański

return cable, surge arrester, electrode

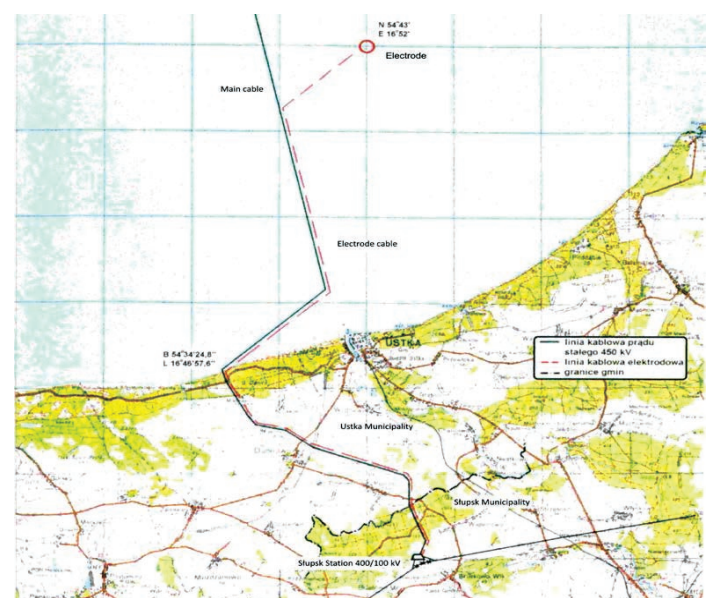
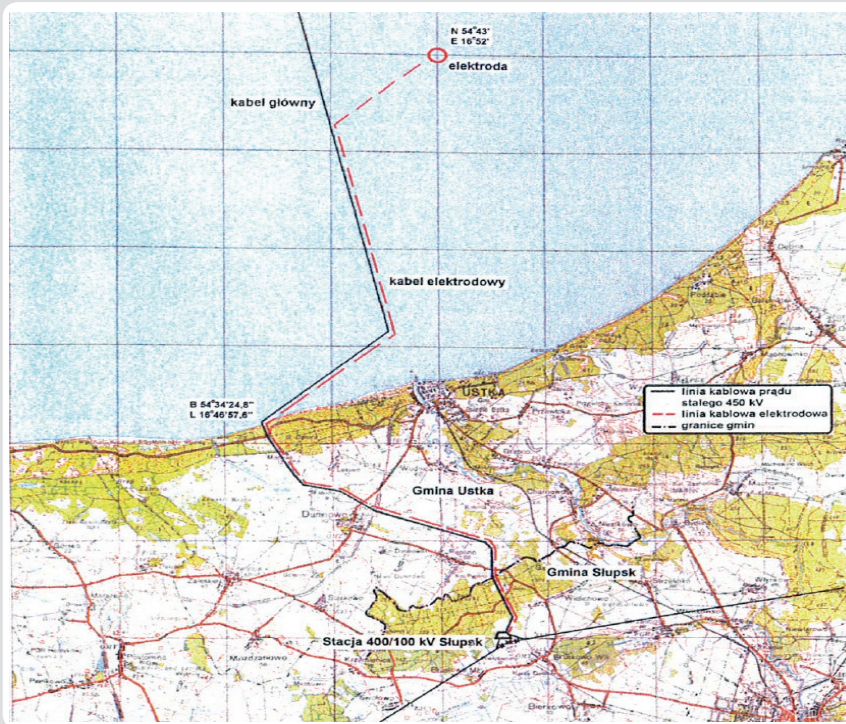
Fig. 3. The route of cable line at the Polish seashore [1]

It is suggested to consider revisiting the proposal of substituting return cables with water and earth by introducing electrodes according to the original project. It was first assumed that both earthing electrodes would be located in the sea within a distance of approximately 12 km from the shore. The earthing electrode location is the result of discussions and arrangements between authorities and users of the coastal strip. The proposed location of the electrode is presented in Fig. 3 [1]

Proponuję rozważyć powrót do propozycji zastąpienia kabli powrotnych przez wodę i ziemię, poprzez zastosowanie elektrod, zgodnie z pierwotnym projektem. Pierwsze założenia zakładały, że obie elektrody uziemiające będą zlokalizowane na morzu w odległości około 12 km od brzegu. Lokalizacja elektrody uziemiającej to wynik dyskusji i uzgodnień z instytucjami związanymi z użytkownikami przybrzeżnego pasa morskiego. Zaproponowaną szczegółową lokalizację elektrody po polskiej stronie pokazano na rys. 3 [1].

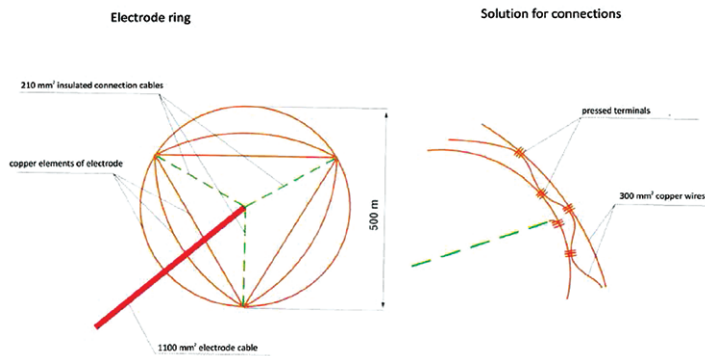
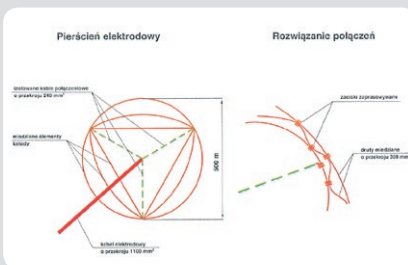
Fig. 4. Proposed technical solution for earthing electrode, cathode [1]

The main problem related to the impact of an earthing electrode on the sea environment is the current flow in the water around and nearby the electrode itself. For this reason the electrode through which current enters the water must be of a sufficiently large surface [1].

Using a return cable in the Sweden-Poland link to close the electrical circuit causes total losses of approximately 3%. If the return cable is removed and the electrical circuit closed only through the ground then losses in energy transmission could be reduced up to 2% – that is, with a full transmission equal to 600 MW losses could be limited by 6 MW.

According to the original project, the anode (that is an electrode accepting electrons) was to be built at the Swedish side. At the anode in the water some minor amounts of chloride would have been released [1]. The original project assumed building at the Polish side a cathode, that is an electrode returning electrons towards the anode. At the cathode in the water small amounts of hydrogen would have been emitted. The envisaged technical solution for sea electrode (cathode) is shown in Fig. 4. The diameter of the cathode of approximately 500 m ensures that the current density on the electrode surface is not greater than 0.5 mA/cm<sup>2</sup>, which is harmless to the sea environment. The separated connections and six internal intersecting arms provide safe electrode operation even in the event of its partial damage. The electrode described above should be laid on the sea bottom and secured against floating with loading elements on its circumference (every 20 m) and at the internal connections. Significant construction differences between both electrodes make it impossible to interchange their functions, i.e. the cathode cannot operate as the anode.

Zgodnie z pierwotnym projektem po stronie szwedzkiej miała być zbudowana anoda, czyli elektroda przyjmująca elektrony. Przy anodzie w wodzie wydzielaliby się w niewielkich ilościach chlor [1]. Projekt pierwotny zakładał po stronie polskiej budowę katody, czyli elektrody oddającej elektrony wędrujące do anody. Przy katodzie w wodzie wydziela się w niewielkich ilościach wodór. Przewidywane rozwiązanie techniczne elektrody morskiej (katody) pokazano na rys. 4. Średnica katody rzędu 500 m spowoduje, że gęstość prądu na powierzchni elektrody nie będzie większa niż 0,5 mA/cm<sup>2</sup>, co zapewni jej nieszkodliwą pracę w środowisku morskim. Trzy odseparowane połączenia oraz sześć wewnętrznych, krzyżujących się ramion zapewnia bezpieczną pracę elektrody nawet w przypadku jej częściowego uszkodzenia. Wyżej opisana elektroda powinna być ułożona na dnie morskim i zabezpieczona przed unoszeniem poprzez elementy obciążające na jej obwodzie (co 20 m) i na połączeniach

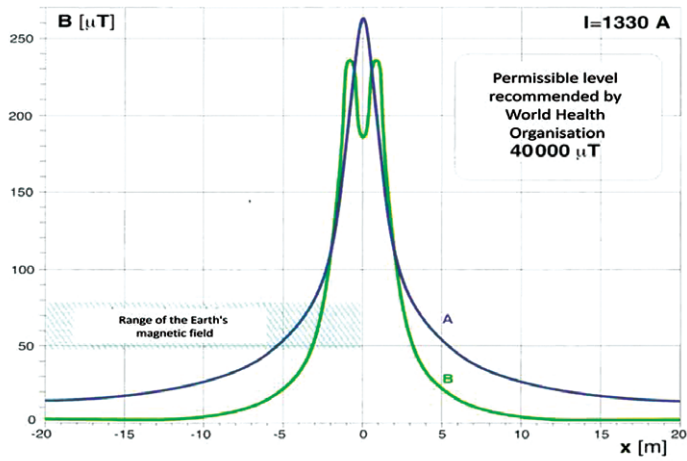
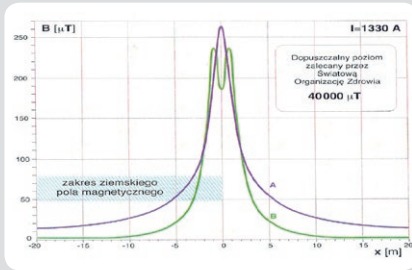
Fig. 5. Magnetic field in the vicinity of DC cable line A, B – magnetic field distribution over one and two high-voltage cable lines [1]

With a rated current of 1330 A in the cable vicinity within the distance of 6 m the magnetic field does not exceed 50  $\mu\text{T}$ , while in direct contact with a copper conductor it is slightly more than 250  $\mu\text{T}$ . This means that when compared to the permissible level of 40 000  $\mu\text{T}$ , recommended by the World Health Organisation, it is negligibly small; this phenomenon has no impact on living organisms. The distribution of the above-mentioned field over the high-voltage DC cable passing a 1330 A current is shown in Fig. 5 [1].

W otoczeniu kabla, przy prądzie znamionowym 1330 A, pole magnetyczne powstające w odległości 6 metrów nie przekracza 50 μT, a przy bezpośrednim kontakcie z żyłą miedzianą niewiele ponad 250 μT. Oznacza to, że w zestawieniu z dopuszczalnym poziomem zalecanym przez Światową Organizację Zdrowia, wynoszącą 40 000 μT, jest to wielkość pomijalnie mała, zjawisko to nie ma wpływu na organizmy żywe. Rozkład wyżej opisanego pola magnetycznego nad wysokonapięciowym kablem prądu stałego z przepływającym prądem 1330 A pokazano na rys. 5 [1].

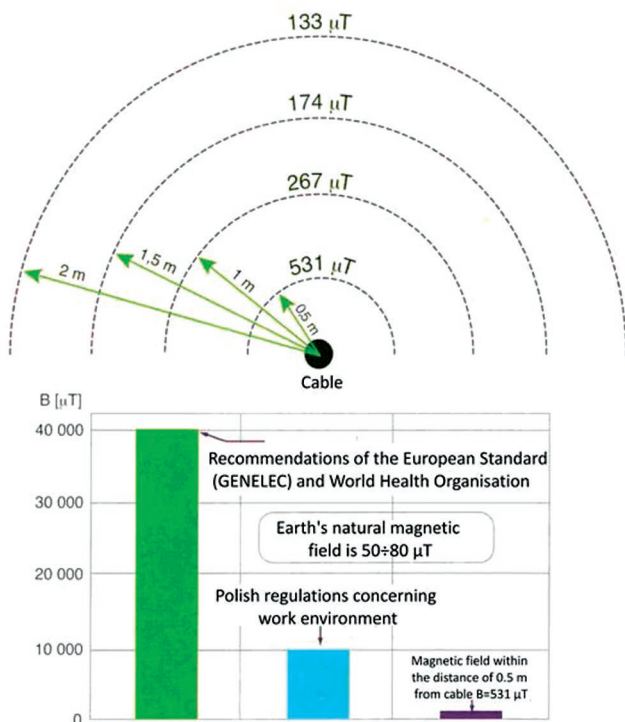
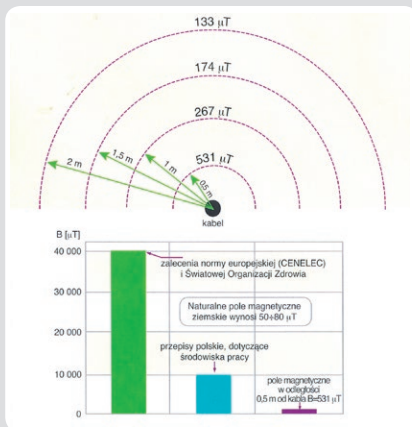
Fig. 6. Magnetic field around the cable with current  $I = 1330 \text{ A}$  [1]

Fig. 6 shows changes to the field magnetic induction corresponding to the distance from the cable. Even at the distance of 0.5 m from the cable the magnetic field does not reach values which would raise concerns.

Zmianę wartości indukcji magnetycznej pola ze zmianą odległości od kabla pokazano na rys. 6. Nawet w odległości 0,5 m od kabla pole magnetyczne nie osiąga wartości, które mogłyby budzić obawy.

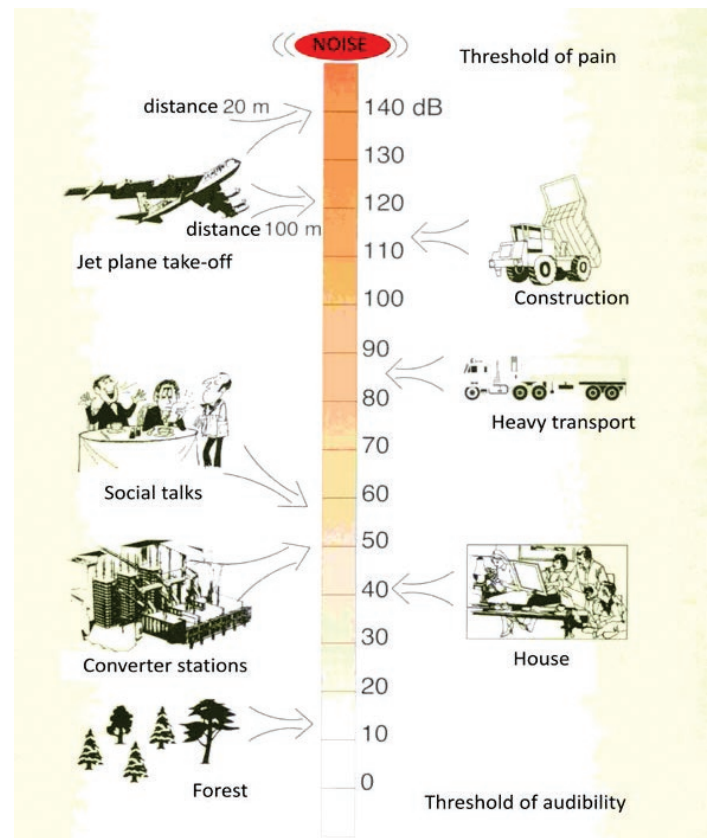
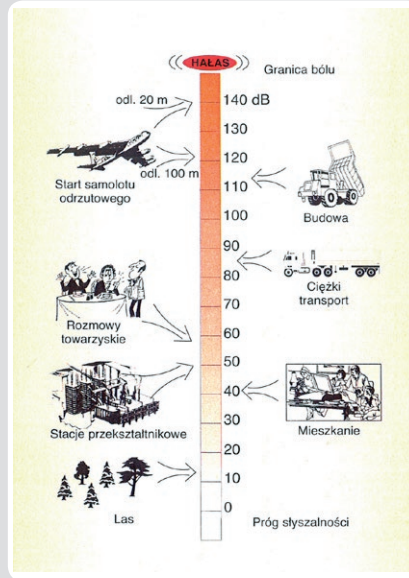
Fig. 7. Comparison of noise levels in the environment [1]

The noise generated in the converter station by converter transformers is audible within a distance of not more than 200 m from the fencing. The noise level at the fencing does not exceed 50 dB. Fig. 7 presents the noise level occurring in the natural human environment. Considering that there is no residential housing in the direct vicinity of Wierzbęcino station the impact of the station is negligibly small [1].

hałasu nie przekracza 50 dB. Na rys. 7 pokazano porównanie hałasów występujących w środowisku naturalnym człowieka. Mając na uwadze fakt, że w bezpośrednim otoczeniu stacji Wierzbęcino nie ma zabudowań mieszkalnych, oddziaływanie stacji jest pomijalnie małe [1].
